RELATÓRIO FOTOGRÁFICO

Obra: Reforma e Ampliação da Prefeitura Municipal

End: Praça Gentil veras, nº 380, Centro, Araguacema – TO.

Prop: Prefeitura Municipal de Araguacema

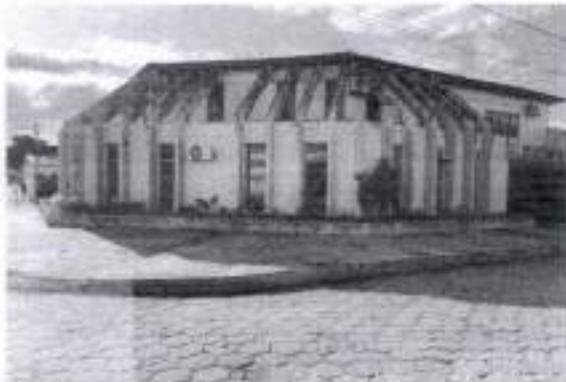
Foto 01 – Fachada da prefeitura.

Fachada será conservada, remover pintura velha e executar nova pintura.

Cobertura – Retirar toda telha cerâmica tipo plan e estrutura de madeira. Colocar estrutura metálica de cobertura com nova telha cerâmica plan.

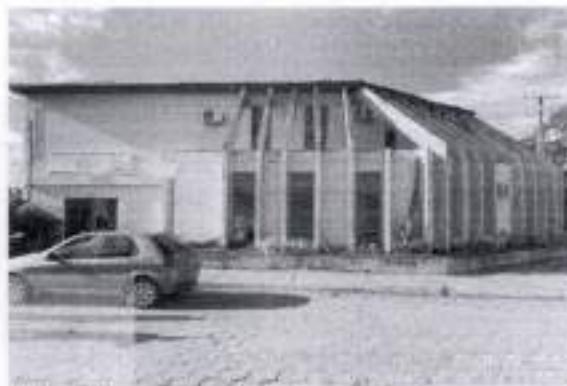
Foto 02 – Fachada Lateral.

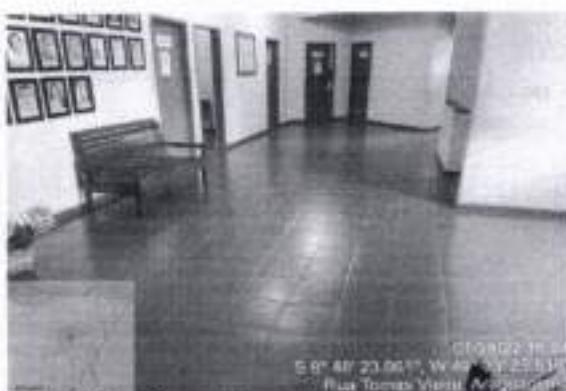
Foto 03 – Piso interno hall superior.

Este piso de cerâmica será removido e substituído por cerâmica porcelanato.

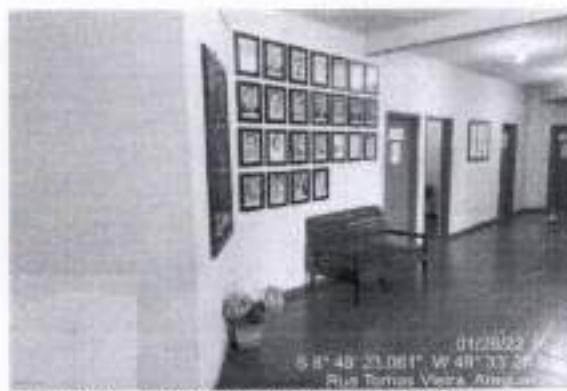
Foto 04 – Piso interno hall superior.

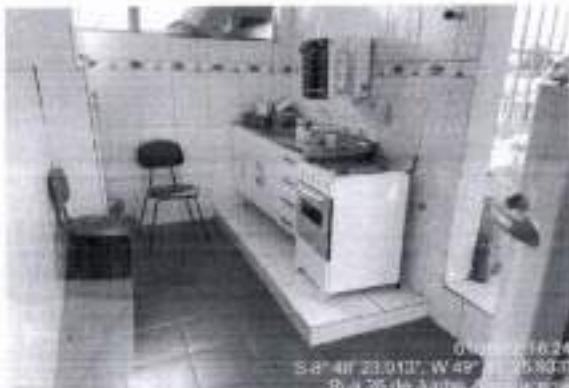
Foto 05 – Copa.

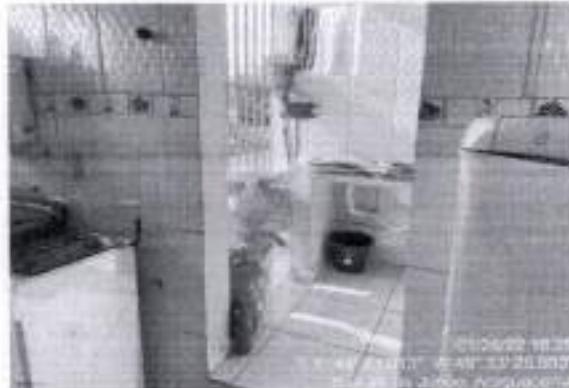
Foto 06 – DML.

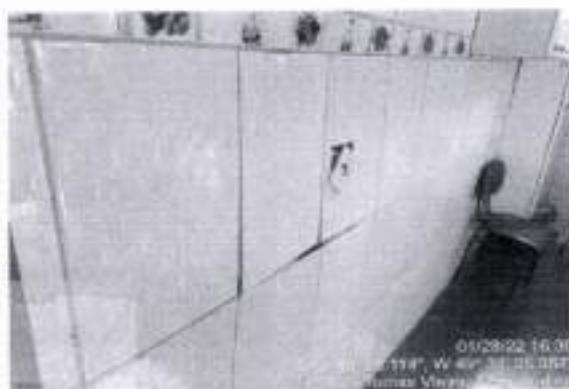
Foto 07 e 08 – Revestimento das paredes da copa e área de serviço soltando
Remover todo revestimento das paredes da copa e área de serviço (Depósito de Materiais
de Limpeza. Assentar nova cerâmica de parede em toda cozinha e área de serviços.

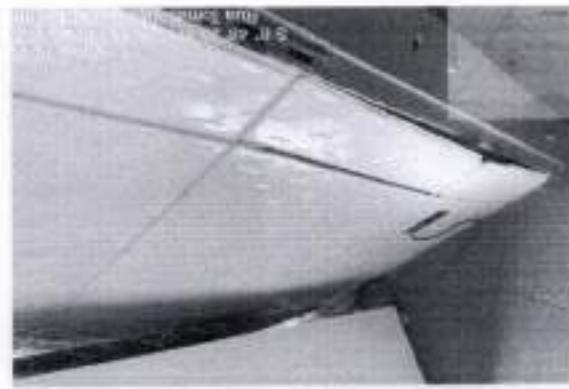
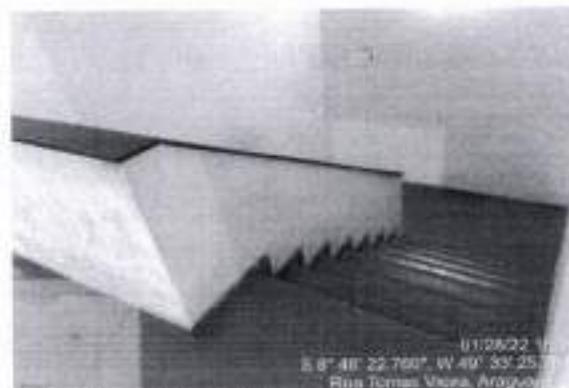
Foto 09 e 10 – Degraus (espelho e piso) da escada foram das dimensões fora das normas e
cerâmica inadequada para escada.
Retirar toda cerâmica do espelho e piso para executar piso e espelho com dimensões dentro
das normas e cerâmica ante derrapante.

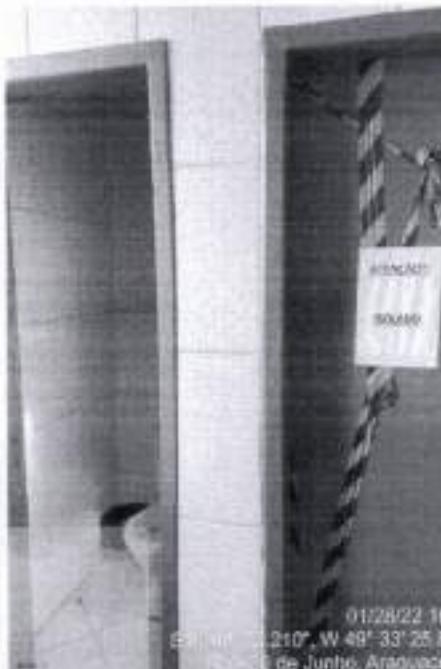
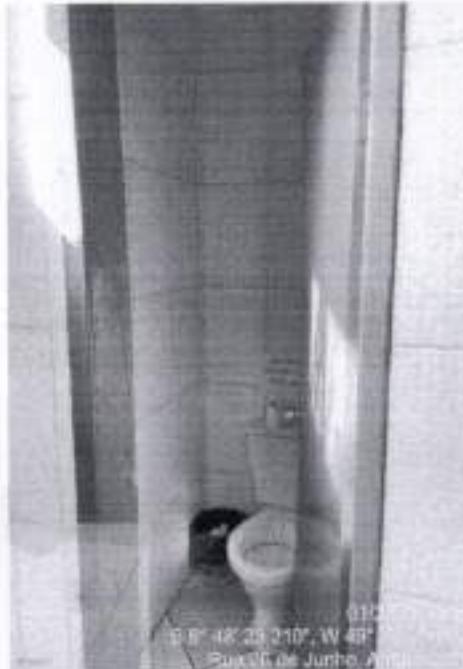
Foto 11 e 12. Box's dos banheiros em ambos os sexos.

Remover todo revestimento das paredes dos banheiros. Assentar nova cerâmica de parede em todas paredes. Demolir as paredes dos box's até altura de 1,80 m, para melhorar a iluminação e ventilação dos banheiros.

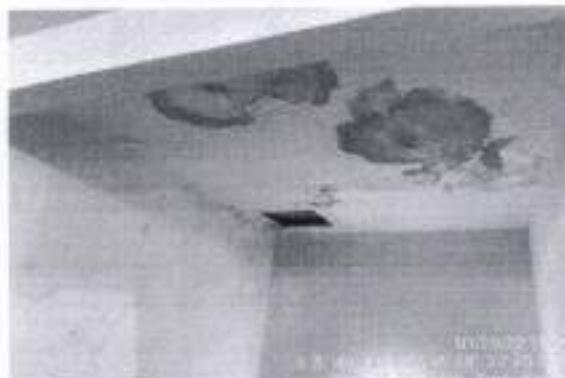
Foto 13 – Revestimento do teto da escada e fundo do reservatório.

Reservatório deverá realizar uma impermeabilização dentro das normas, para voltar a funcionar corretamente.

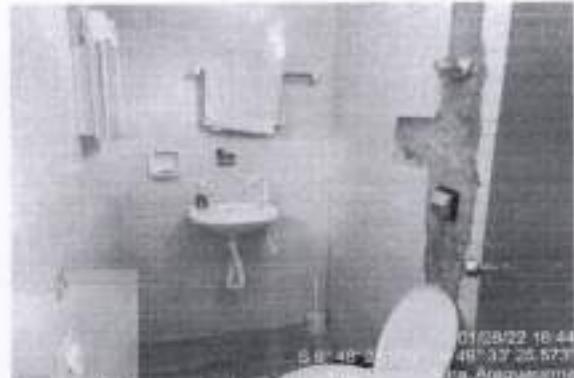
Foto 14. Revestimento das paredes do banheiro do gabinete do prefeito.

Remover revestimento do banheiro do gabinete e colocar nova cerâmica de parede.

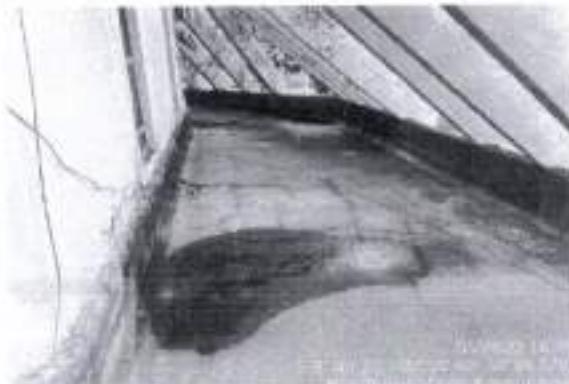
Foto 15 – Floreira marquise frente do prédio.

Floreira deixou de ser usada devido a impermeabilização não resistir mais. Executar uma nova impermeabilização com manta apropriada.

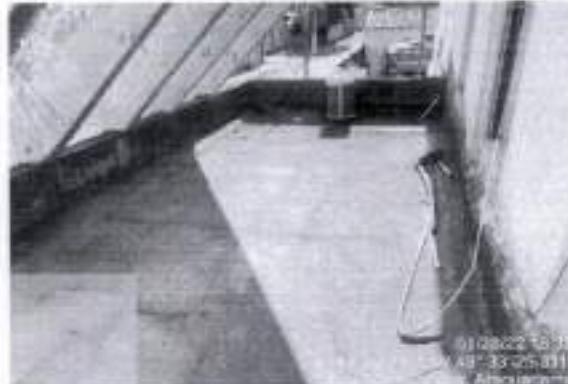
Foto 16 – Floreira marquise do prédio.

Floreira deixou de ser usada devido a impermeabilização não resistir mais. Executar uma nova impermeabilização com manta apropriada.

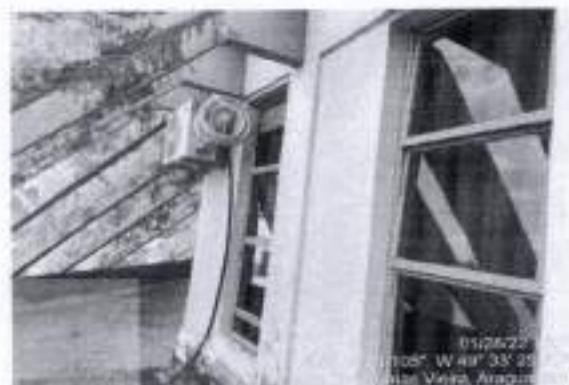
Foto 17 – Esquadrias metálica com vidro.

Todas janelas deverá ser retiradas e colocadas esquadrias de vidro temperados de 8,0mm. No pavimento térreo também ser retirada da cerâmica de piso e colocado cerâmica porcelanato.

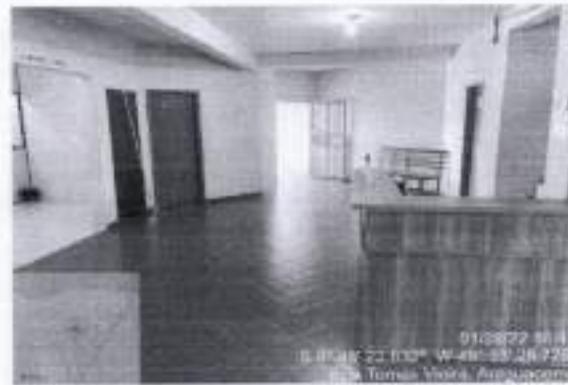
Foto 18 – Hall do pavimento térreo.

Todas janelas deverá ser retiradas e colocadas esquadrias de vidro temperados de 8,0mm. No pavimento térreo também ser retirada da cerâmica de piso e colocado cerâmica porcelanato.

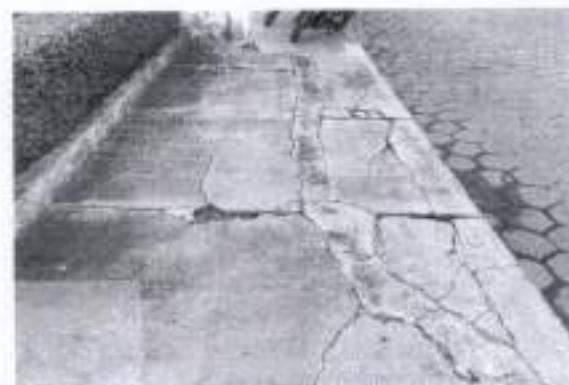
Foto 19 – Calçada para ser demolida e refazer.

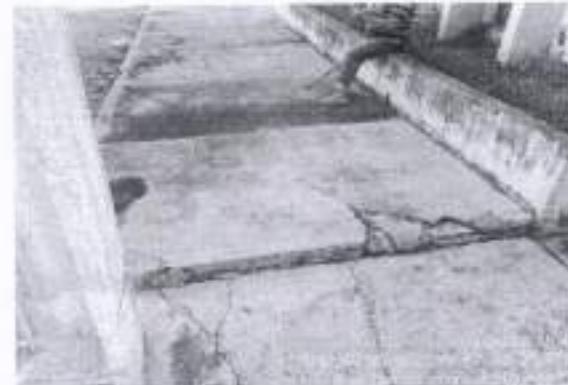
Foto 20 - Calçada para ser demolida e refazer.

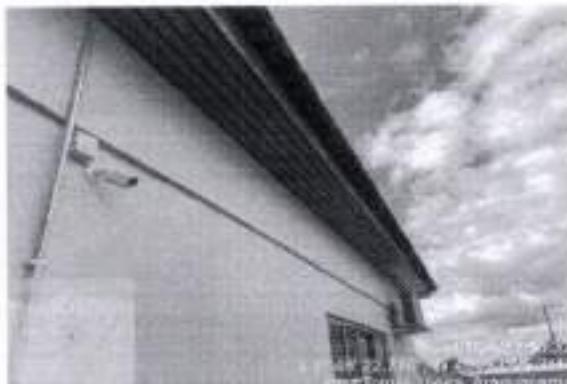
Foto 21 – Forro do beiral.

Retirar todo forro de madeira no beiral da cobertura e executar outro forro de ferro acartonado que pode molhar.
Na entrada principal deverá ser executado uma rampa para PNE.

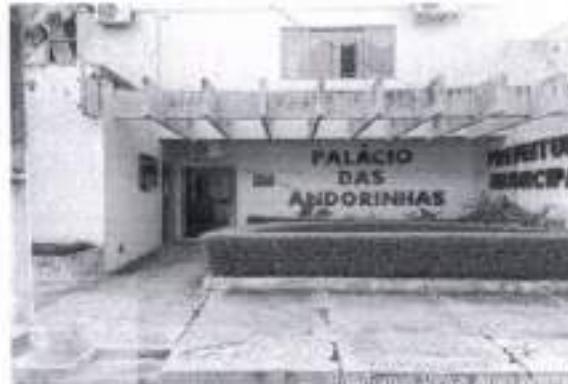
Foto 22 – Fachada principal.

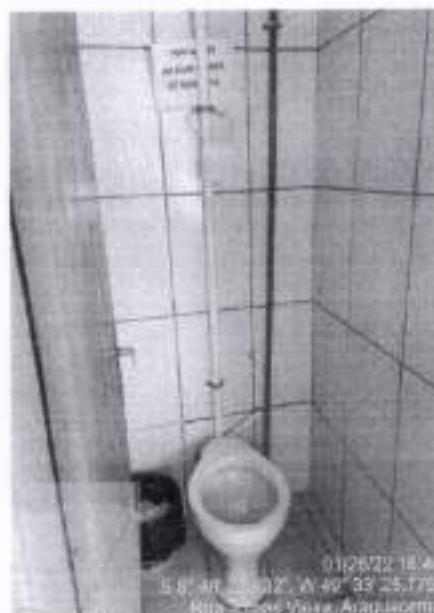
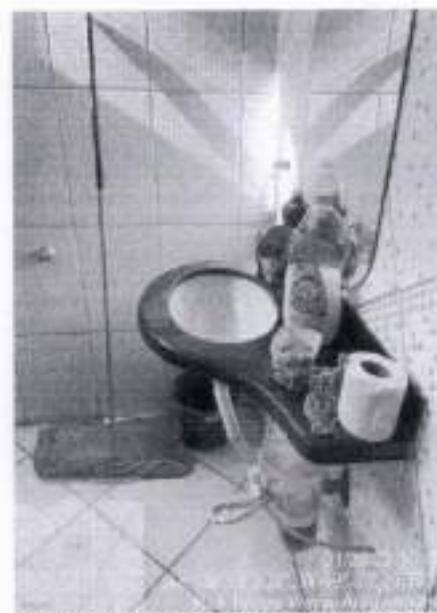
Foto 23 – Louça e revestimento dos banheiros. Foto 24 – Instalações hidro-sanitárias.
Todos as louças deverão ser trocadas. Vaso será com caixa acoplada.

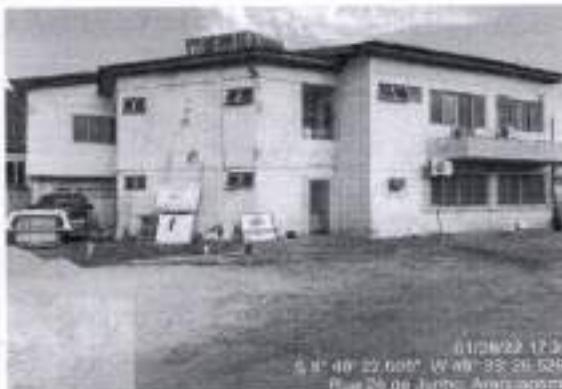
01/06/2012 12:30
S: 8° 48' 22.607" W: 49° 39' 26.524"
Rua 26 de Junho, Araguacema

Foto 25 – Fundo do prédio da prefeitura.
Remover as esquadrias e colocar nova de vidro temperados. Pintura geral em todo
prédio.

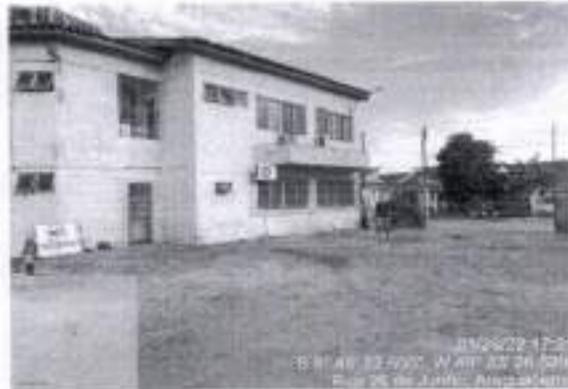
01/06/2012 12:31
S: 8° 48' 22.600" W: 49° 39' 26.520"
Rua 26 de Junho, Araguacema

Foto 26 – Fundo do prédio da prefeitura.
Remover as esquadrias e colocar nova de vidro temperados. Pintura geral em todo
prédio.

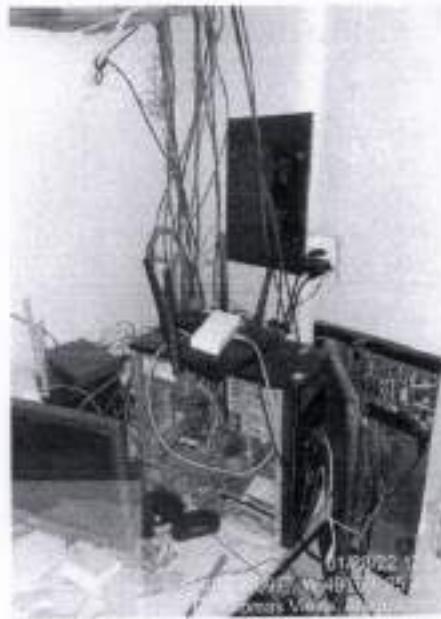
01/06/2012 12:31
S: 8° 48' 23.097" W: 49° 39' 26.524"
Rua Tomaz Vilela, Araguacema

Foto 27 – Quadra distribuição de energia.
Toda instalação elétrica deverá ser refeita, com nova distribuição, equilibrando os
circuitos de toda instalação. Execução de uma nova rede para os ar condicionados e
computadores.

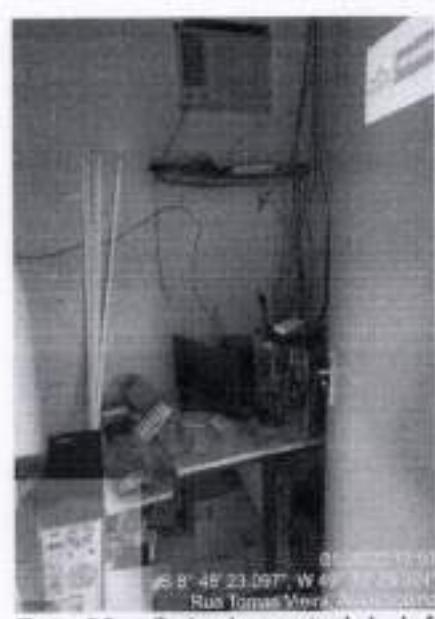
01/06/2012 12:31
S: 8° 48' 23.097" W: 49° 39' 26.524"
Rua Tomaz Vilela, Araguacema

Foto 28 – Sala da central de informática.

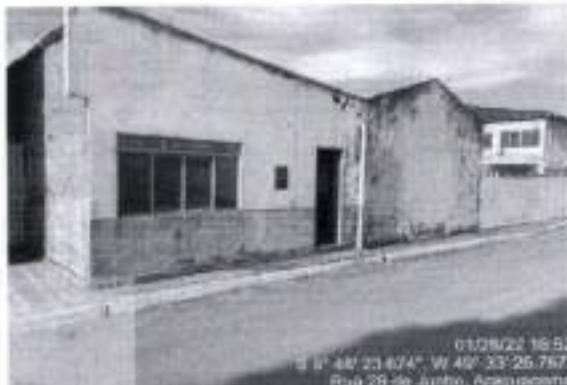
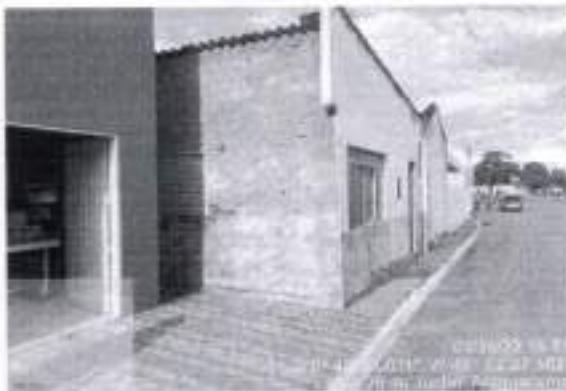
Foto 29 – Prédio da diretoria de limpeza urbana. Foto 30 – Prédio está com 2,0 m sobre a calçada.

Demolir as paredes que foram construídas sobre a calçada (passeio público) e refazer dentro do limite do terreno. Deverá ser retirado toda cobertura (forro, instalação elétrica). Refazer a cobertura com estrutura metálica e telha de fibrocimento ondulada de espessura d 6 mm.

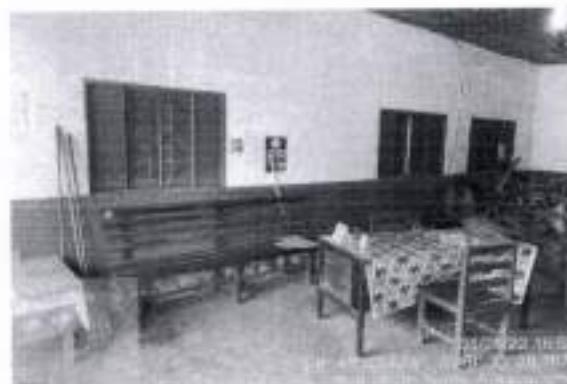
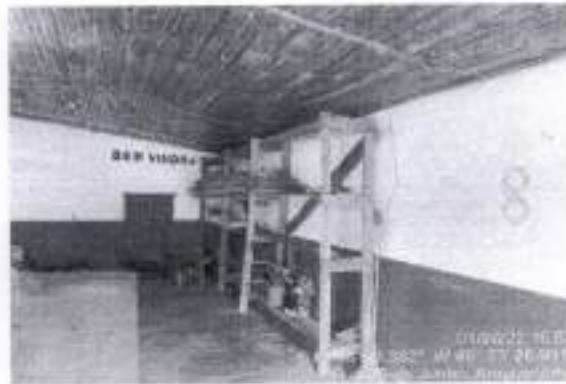
Foto 31 – Sala da diretoria limpeza.

Foto 32 – Forro da sala.

Retirar as janelas que tem abertura para o vizinho e demolir o forro de madeira e refazer com PVC.

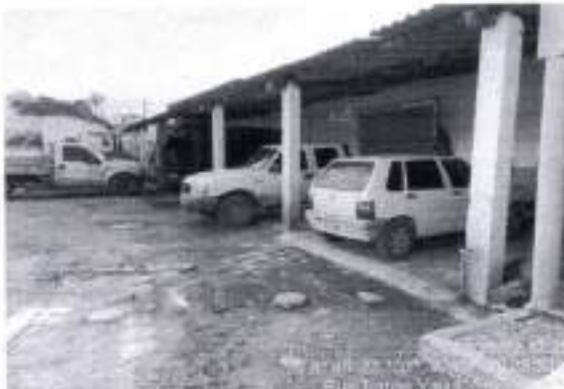
Foto 33 – Garagem e oficina

Aumentar o tamanho da garagem e oficina. Levantar a cobertura até altura que possa entrar máquinas, caminhões e ônibus. Cobertura em estrutura metálica e telha de fibrocimento. As telhas existentes não dão para reaproveitar.

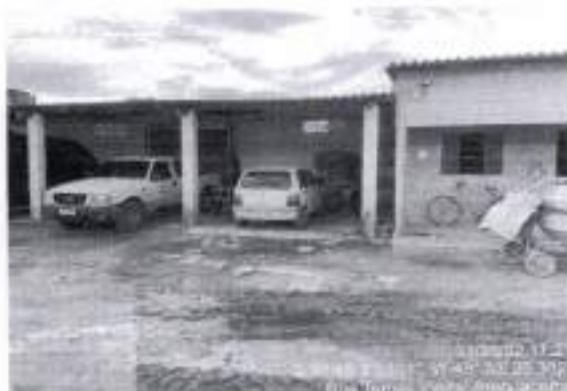
Foto 34 Garagem e oficina

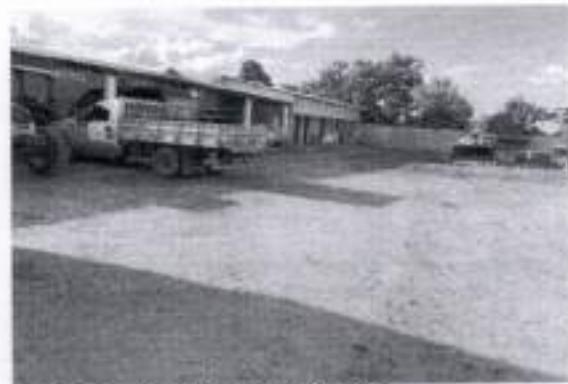
Foto 36 – Garagem e oficina.

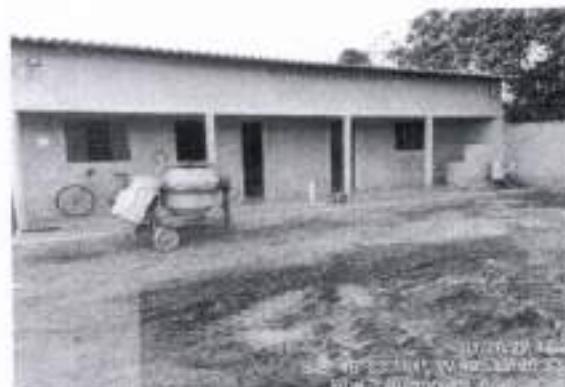
Foto 37 – Alojamento.

Executar massa corrida e pintura no prédio de alojamento.

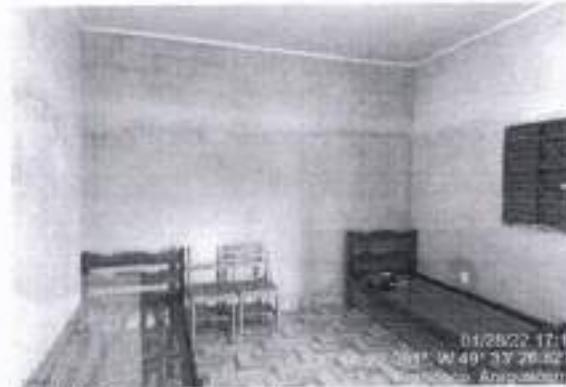
Foto 38 – Alojamento.

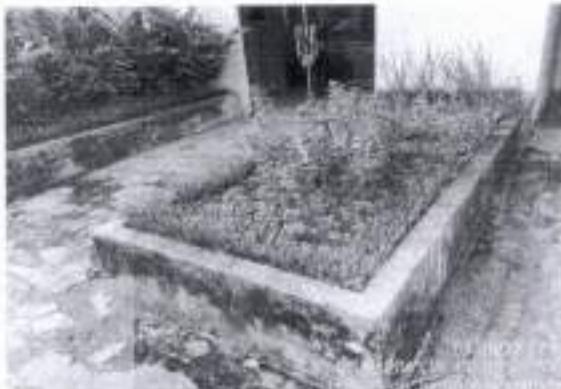
Foto 39 – Floreira externa.

Fazer impermeabilização das floreiras internas (pavimento térreo e superior) e planta novas plantas conforme ambientes.

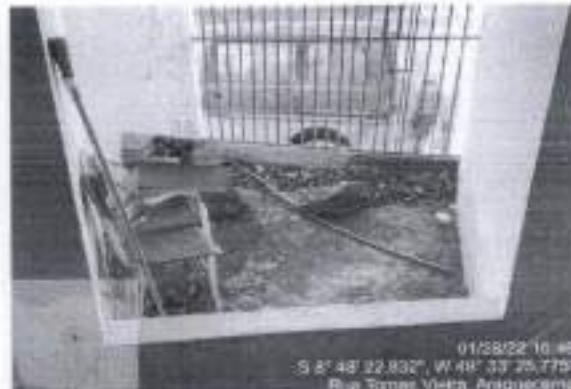
Foto 40 – Floreira interna.
